**Institut für Hydrologie**  
der Albert-Ludwigs-Universität Freiburg i. Br.

## **Methodenentwicklung und Quantifizierung der Fließgeschwindigkeit im Taubergießen bei Überflutungen**

**Masterarbeit unter Leitung von Prof. Dr. Markus Weiler**

**Freiburg im Breisgau, Dezember 2012**

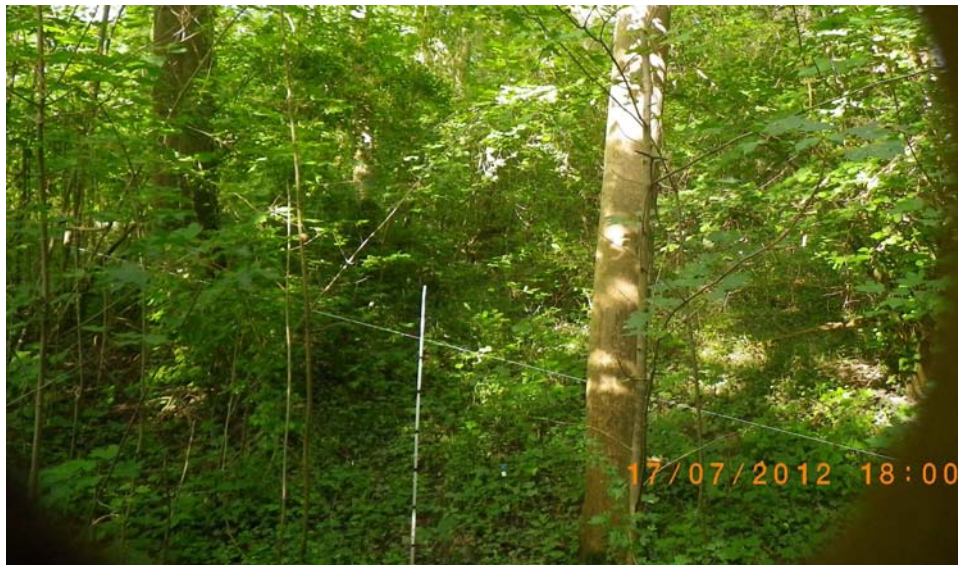
**Abbildung 11:** Untersuchungsfläche Standort 2 in unüberflutetem Zustand mit aufgestelltem Zollstock und Karbonfaserstäben (unten Mitte) sowie gespannter Querprofilleine.

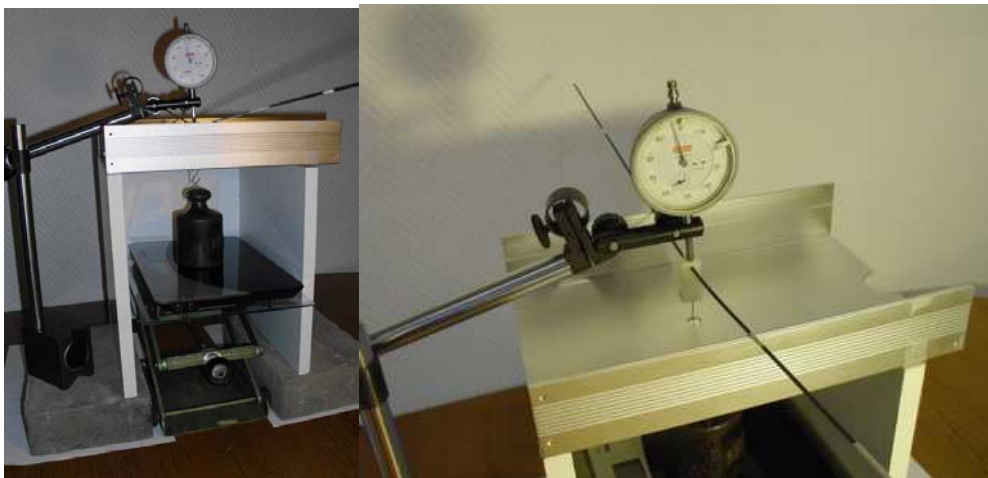
Abbildung 14: Versuchsanordnung im Zugversuch.

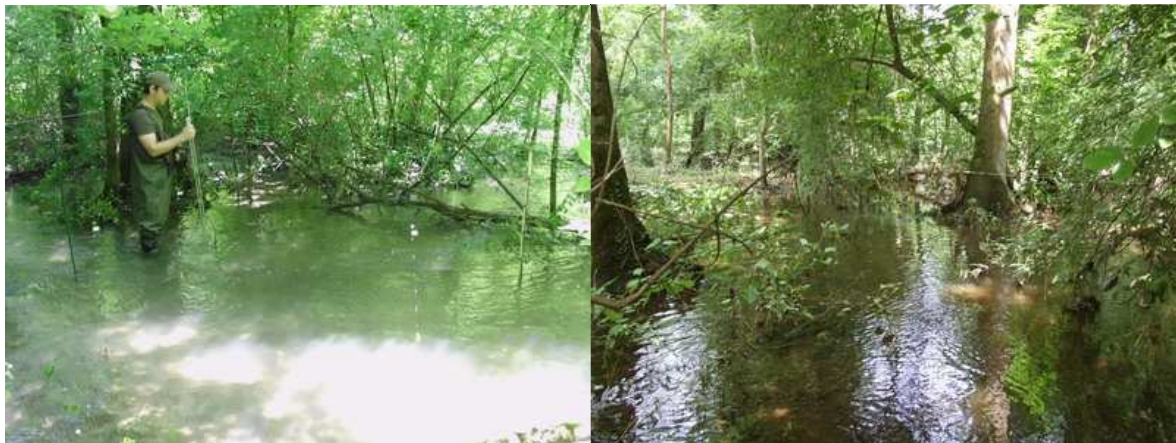
**Abbildung 16:** Versuchsaufbau an Plot 6 (links) und Querprofilansicht an Plot 7 im Überflutungszustand (rechts) (Aufnahmen vom 17.06. und 03.07.2012).

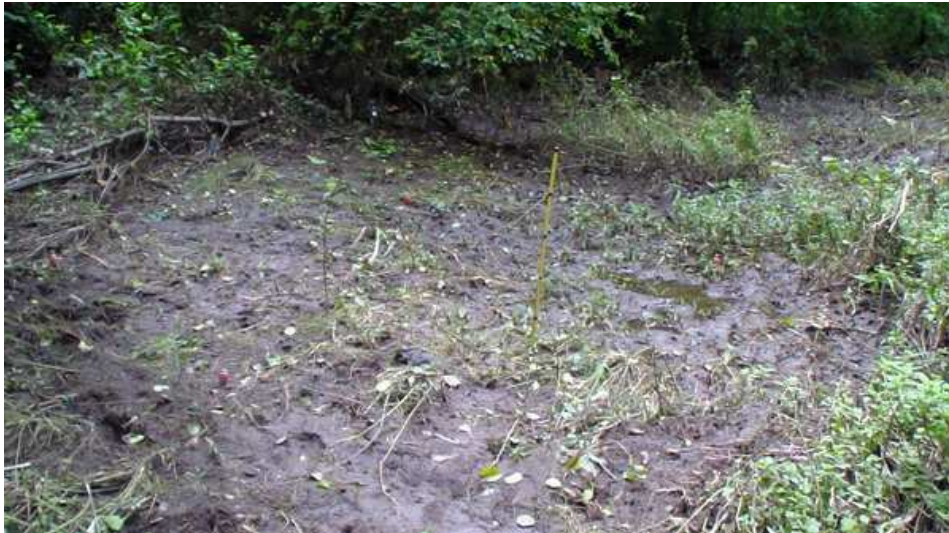
**Abbildung 17:** Übersicht über die Stabstandorte an Plot 7 (Aufnahme vom 09.07.2012).

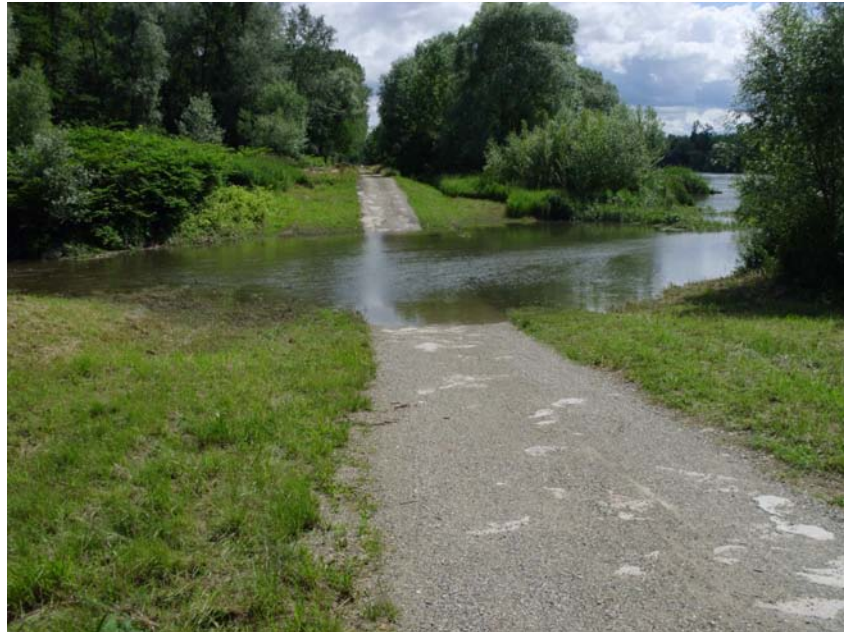
**Abbildung 45:** Überflutete Bresche (M5) im Tulla'schen Damm in der Nähe des Restrheins (Aufnahme vom 11.06.2012 15:35 Uhr).

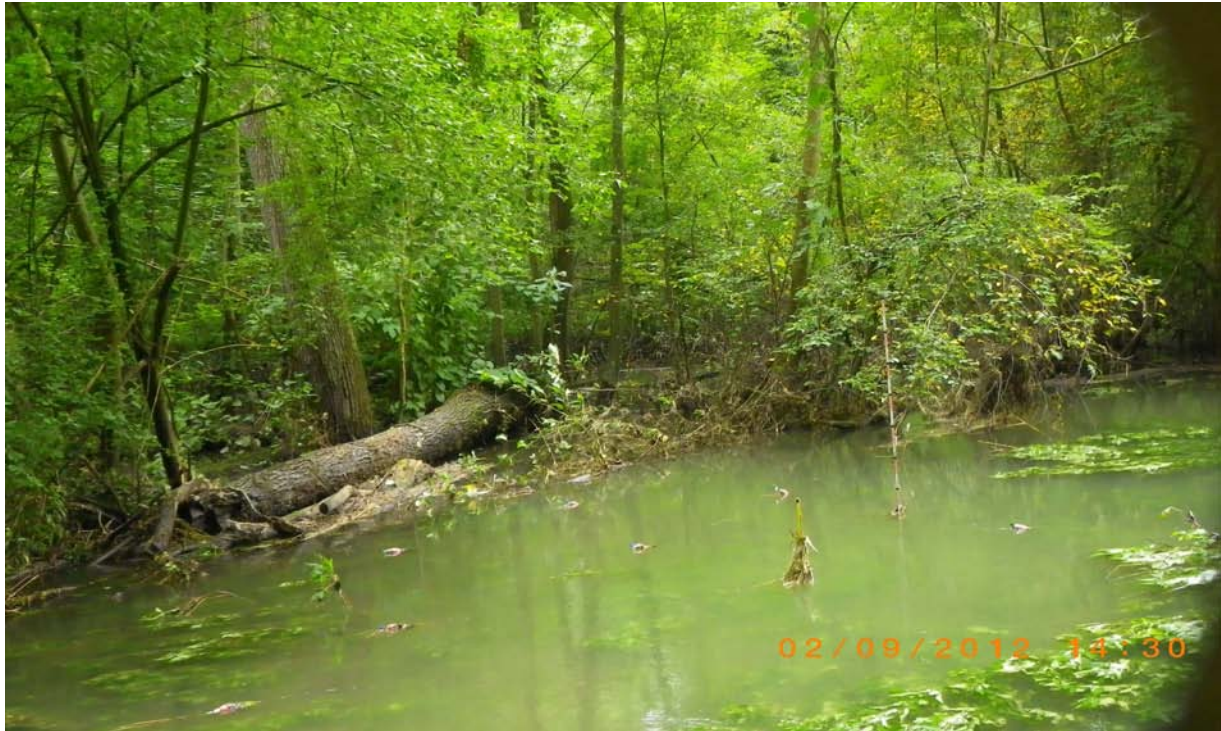
**Abbildung 48:** Vollkommen ausgelenkte Stäbe mit verfangenem Geschwemmsel an Plot 7 in der Nähe des Leopoldskanals. Blick von der stationären Kamera.

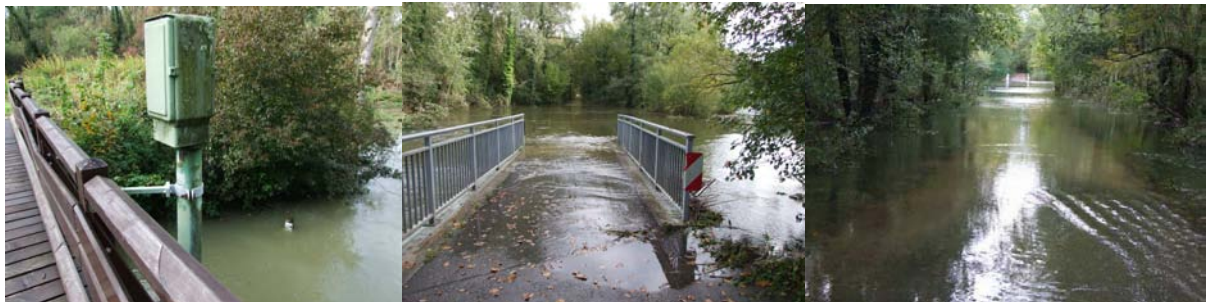
**Abbildung 49:** Grundwassermessstelle Nr. 22/067-5 als Teil des Grundwassermessnetzes des Regierungspräsidiums Freiburg. Der Lattenpegel im Hintergrund zeigt einen hohen Wasserstand an (links), Überflutete Furt der ehemaligen Rheinstraße an der Hausgrundkehle (Mitte). Rückwärtiger Blick auf vorige Brücke (rechts).

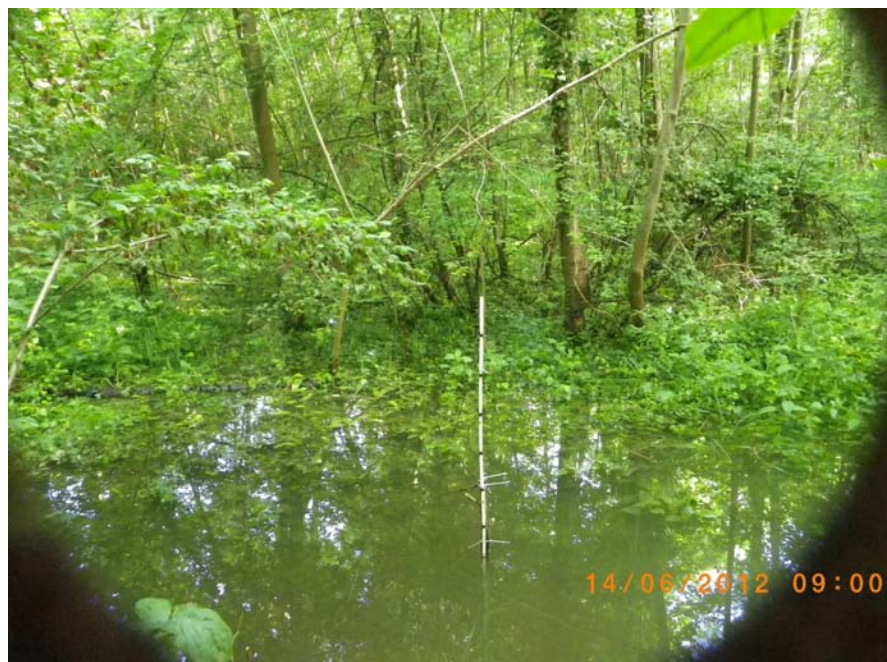
**Abbildung A 16:** Standortkarte Plot 4 im Maßstab 1:100 (oben); stationäre Aufnahme des überfluteten Plots vom 14.06.2012 (unten, noch ohne Karbonfaserstäbe).

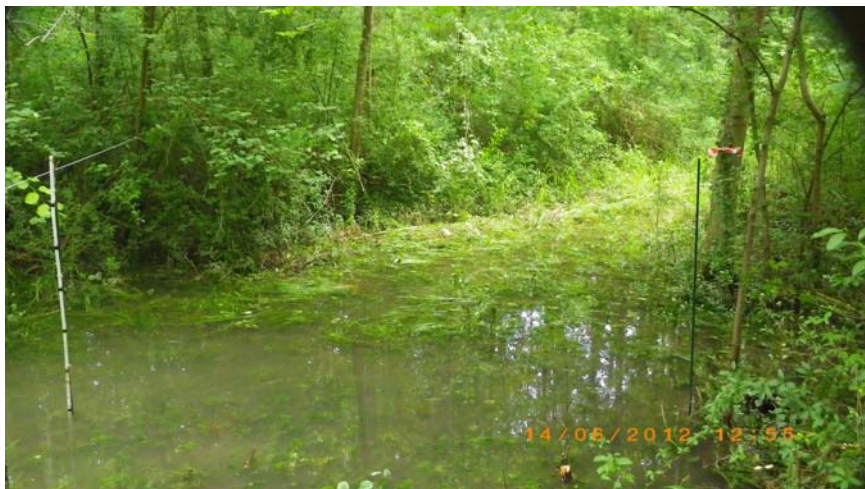
**Abbildung A 17:** Standortkarte Plot 5 im Maßstab 1:100 (oben); stationäre Aufnahme des überfluteten Plots vom 14.06.2012 (unten, noch ohne Karbonfaserstäbe).

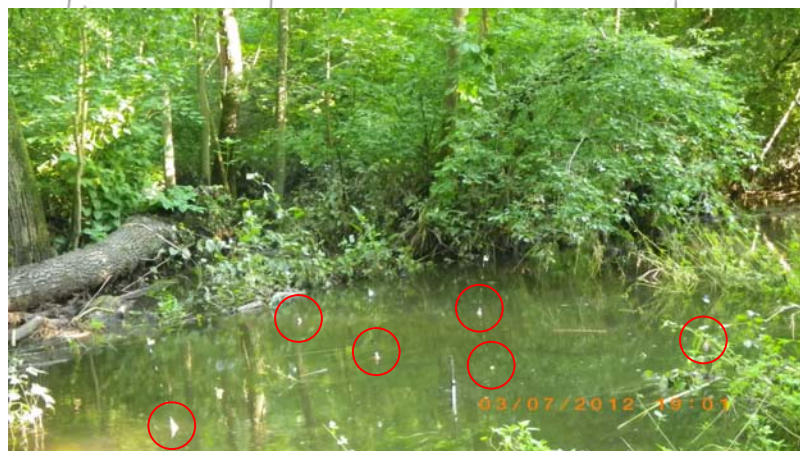
**Abbildung A 20:** Standortkarte Plot 8 im Maßstab 1:100; stationäre Aufnahme des Plots im Normalzustand vom 17.07.2012 (oben links).
